Kurzbericht

**zur Untersuchung der Gebäude und Gehölze auf den
Grundstücken in der Voltastraße 9-11 in Hattersheim auf
Vorkommen von Fledermäusen europäischen Brutvogelarten
oder sonstigen, streng geschützten Tierarten
am 10. Mai 2017**

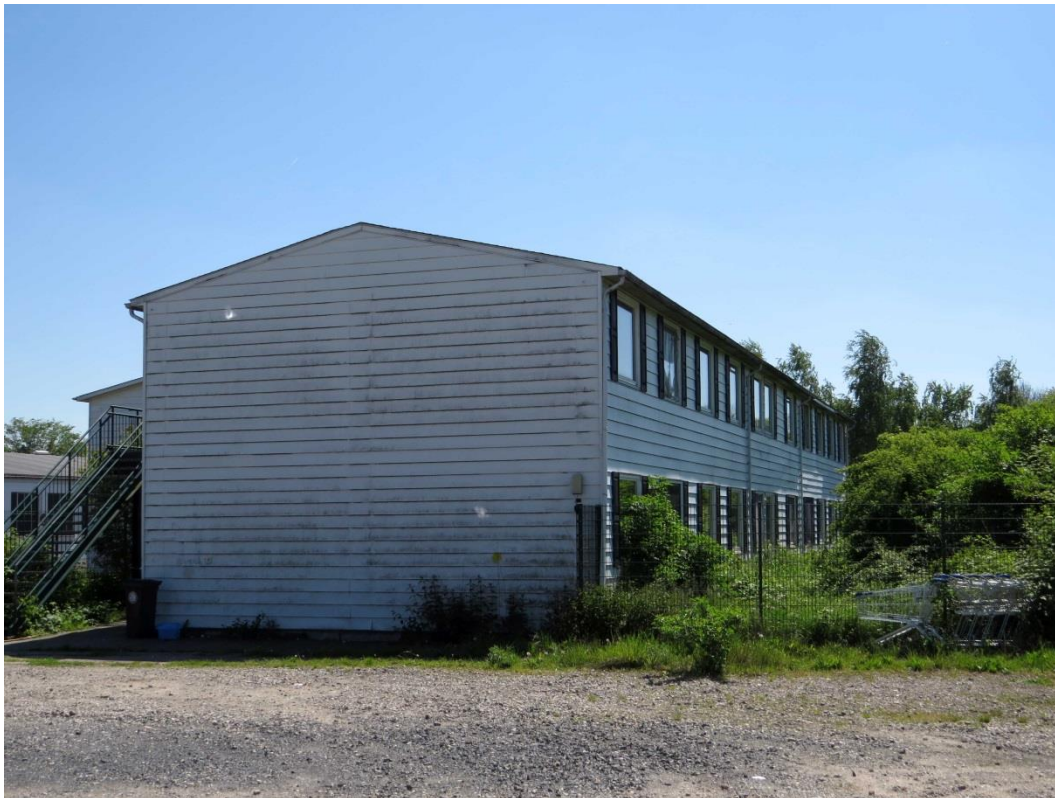
Abb.1: Die Flüchtlingsunterkünfte auf dem Grundstück „Voltastraße 9-11“ in Hattersheim (10.05.2017)

An den beiden zweistöckigen Flüchtlingsunterkünften und den beiden Garagen auf dem Grundstück wurden ebenfalls keine Vogelneester oder Spalten, die als Einflugöffnungen für Fledermäuse dienen könnten, festgestellt.

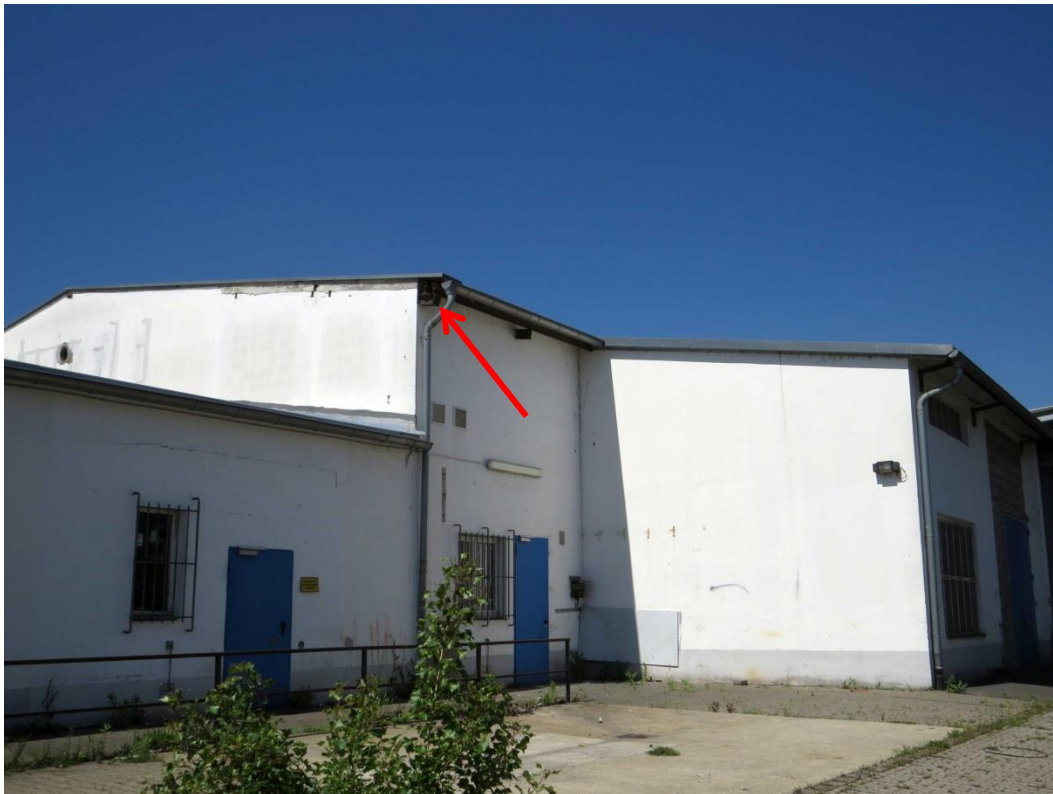
Abb.2: Der Standort der Brut des Hausrotschwanzes (Pfeil, 10.05.2017)

An der Ostseite der Halle brütet aber in einer Spalte unter dem Dach ein Paar des Hausrotschwanzes (*Phoenicurus ochruros*), das während der Begehung ausdauernd seine Jungvögel fütterte (siehe Abb. 2). Ansonsten konnten an der Außenfassade und auf dem Dach der Halle keine weiteren Brutnischen europäischer Brutvögel und auch nur wenige als Brutnischen geeignete Strukturen gefunden werden. Der hier vermutete Haussperling (*Passer domesticus*) wurde während der gesamten Begehung hier weder beobachtet noch gehört und kommt auf dem Grundstück offenbar aktuell nicht vor.

Aufgrund der Ergebnisse der Untersuchung ist ansonsten nicht zu erwarten, dass bei anstehenden Abrissarbeiten der Gebäude die Lebensstätten von Fledermäusen zerstört oder Tiere dieser Arten getötet werden könnten. Allerdings kann ein Abriss der großen Halle frühestens Anfang August erfolgen, wenn auch eine mögliche Zweitbrut des Hausrotschwanzes sicher ausgeflogen ist. Um den Verlust der günstigen Brutnische für den Hausrotschwanz am Gebäude zu kompensieren sollten entweder an den hier neu errichteten Gebäuden oder in der unmittelbaren Nachbarschaft im kommenden Winter mindestens zwei spezielle Halbhöhlen-Nistkästen für den Hausrotschwanz hoch an den Außenfassaden angebracht werden

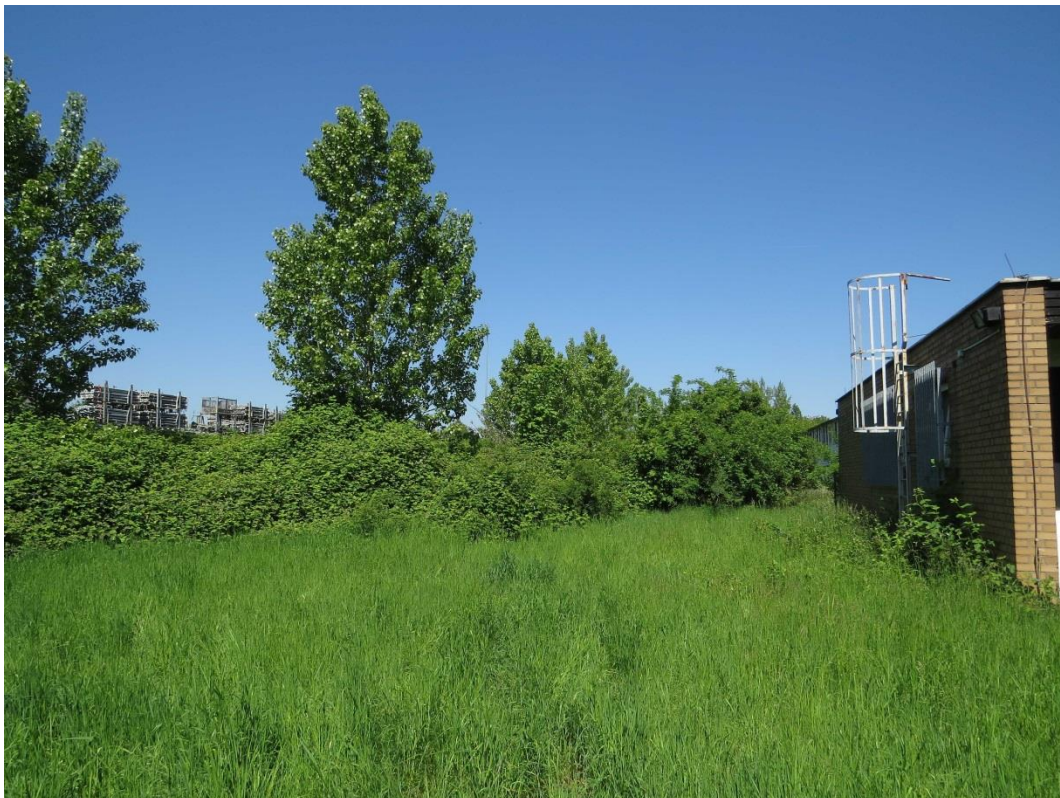
Besonders der südliche und westliche Rand des Grundstücks ist mit dichten Hecken aus Brombeeren und verschiedenen Sträuchern bewachsen. An der Südseite und am Verwaltungsbungalow stehen außerdem neun ältere Birken. In den Hecken am Westrand stehen mehrere junge Pappeln. In keinem der Bäume wurden Baumhöhlen, Nistkästen oder Vogelnester gefunden, aktuelle Bruten finden in diesen Bäumen momentan nicht statt und Quartiere für Fledermäuse sind hier ebenfalls nicht vorhanden.

Abb.3: Die Hecken und Bäume am Westrand der Fläche (10.05.2017)

Die teilweise extrem dichten Brombeerhecken konnten dagegen nicht vollständig auf Nester untersucht werden. Durch warnende Altvögel bei Annäherung des Bearbeiters wurden hier aber mindestens zwei Bruten der Dorngrasmücke und je eine Brut der Amsel und der Mönchsgrasmücke bestätigt. Außerdem besetzten singende Männchen von Nachtigall, Ringeltaube, Rotkehlchen, und Stieglitz Brutreviere in der Hecke an der Westseite des Grundstücks, Bruten dieser Arten sind hier damit ebenfalls sehr wahrscheinlich.

Da wie eingangs erwähnt europäische Brutvögel und ihre Jungvögel oder Eier nicht getötet und ihre Nester während der Brut nicht ge- oder zerstört werden dürfen, können die Bäume, Brombeerhecken und sonstigen Gehölze nicht vor Ende der Brutzeit der hier vorkommenden Arten gerodet werden. Da besonders die Amsel teilweise mehrere Bruten pro Jahr durchführt und bis in den September hinein brütet, kann eine Rodung der Gehölze bei der eine Tötung von Individuen oder eine Störung von Bruten sicher ausgeschlossen ist, auf der Fläche nicht vor Anfang Oktober erfolgen.
