ehem. Phrix Werke in Hattersheim am Main
 orientierende Altlastenrisikobewertung

Die Prinz von Preussen Grundbesitz AG beauftragte das Ingenieurbüro Kühn Geoconsulting GmbH mit der Durchführung einer orientierenden Altlastenrisikobewertung auf dem Gelände der ehemaligen Phrix – Werke an der Rheinstraße in Hattersheim.

Die Prinz von Preussen Grundbesitz AG beabsichtigt den Ankauf des Geländes der ehemaligen Phrix – Werke an der Rheinstraße in Hattersheim.

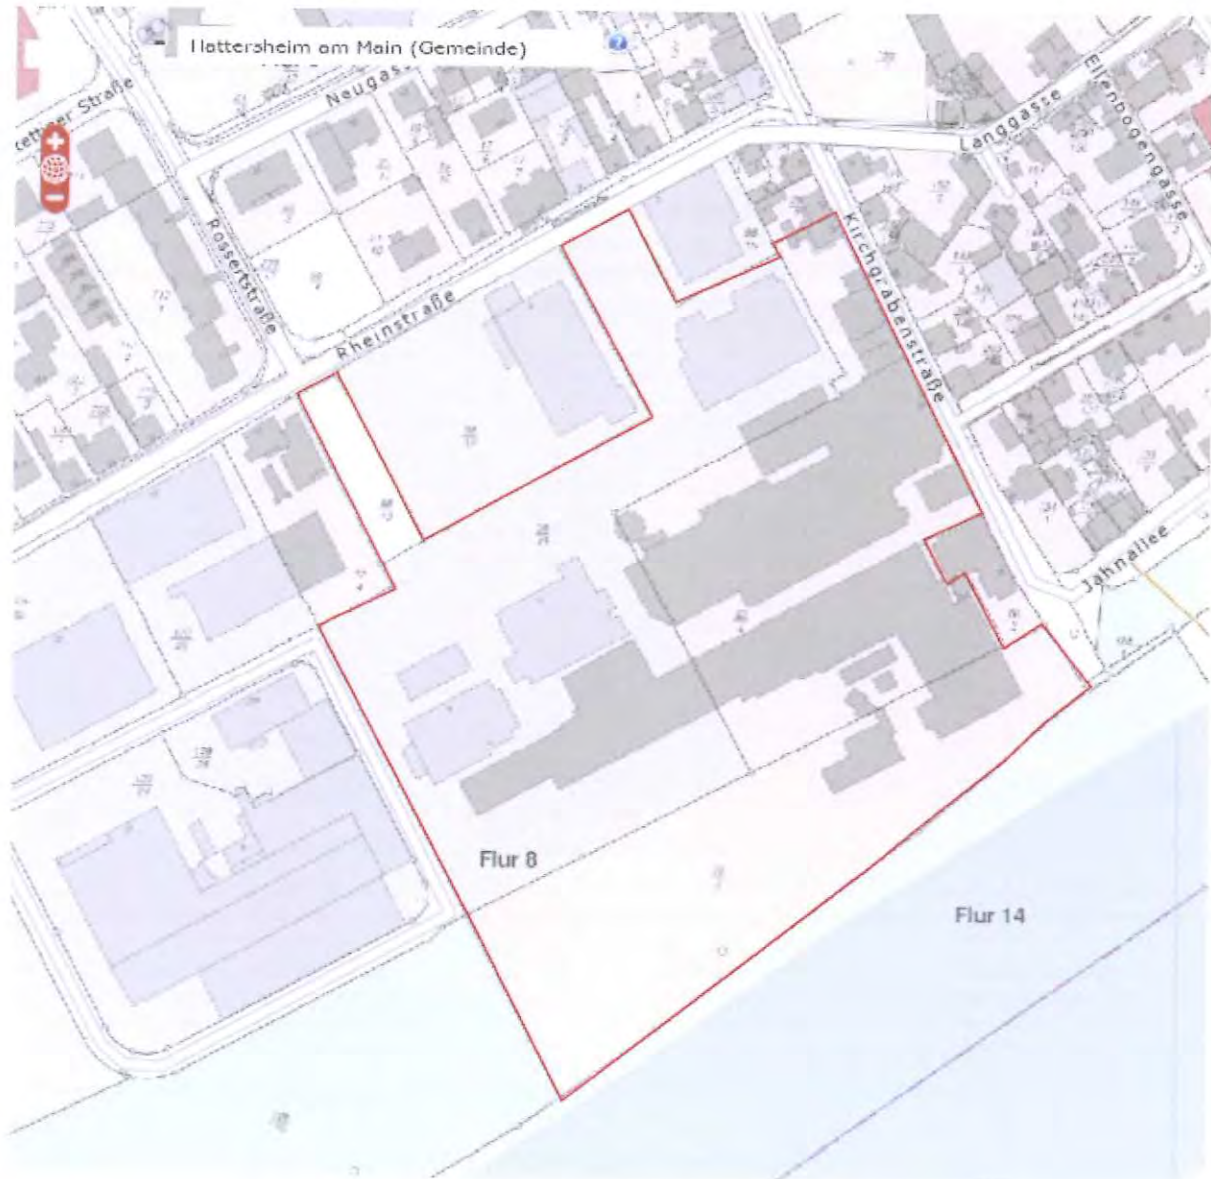
Abbildung 1: Umzuwidmendes Gelände (Maßstab ca. 1 : 2.500)

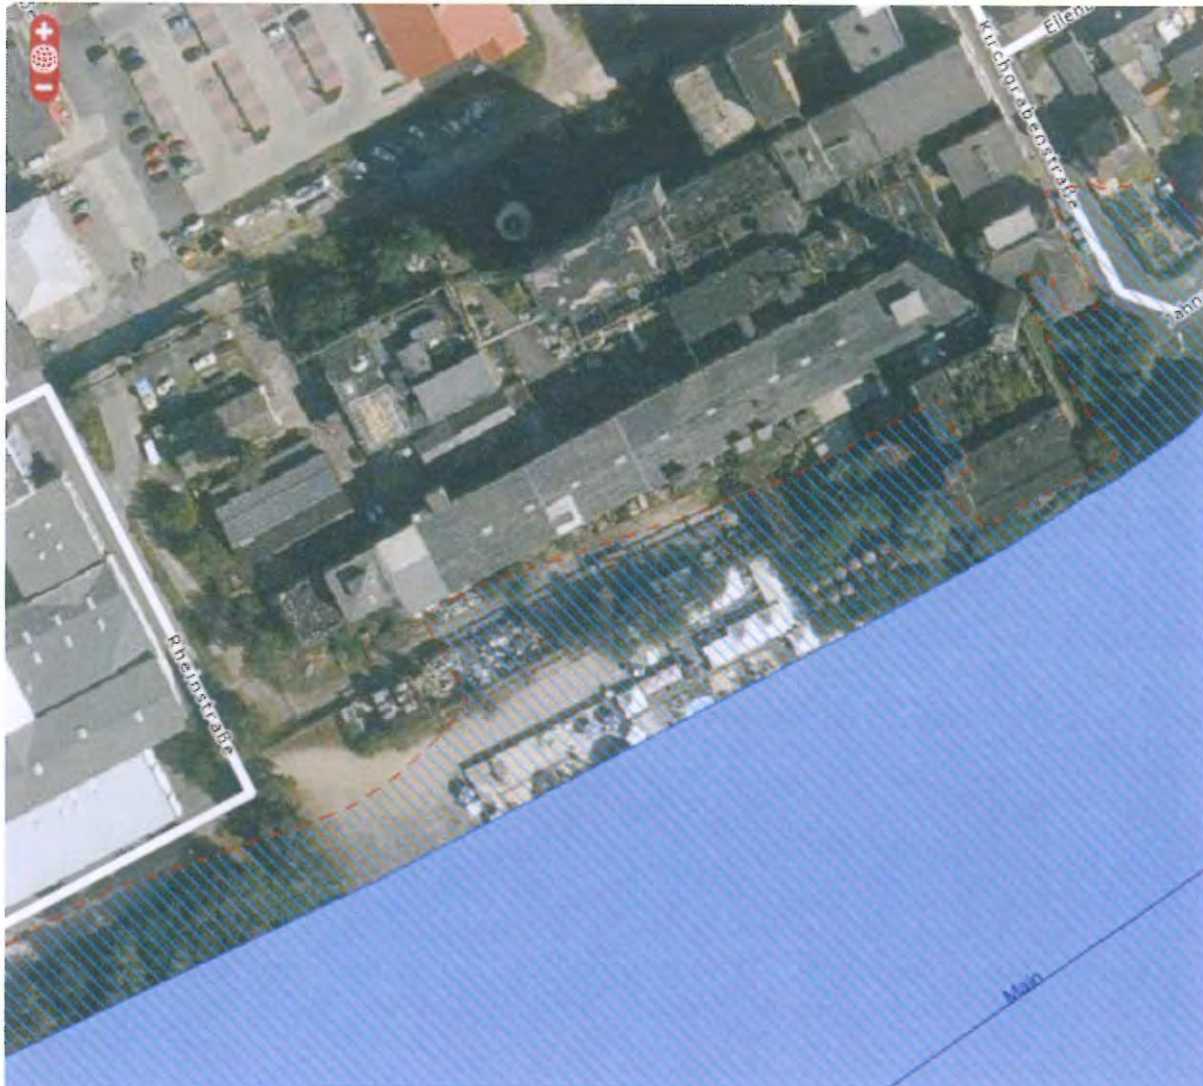
Abbildung 2: Südlicher Grundstücksteil mit Überflutungsfläche (Maßstab ca. 1 : 1.600)

Abhängig von der Jahreszeit bzw. der Niederschlagsituation wird es in der Auffüllung und den lokal vorhandenen Hochflutablagerungen zum Auftreten von Staunässe / Schichtwasser kommen.

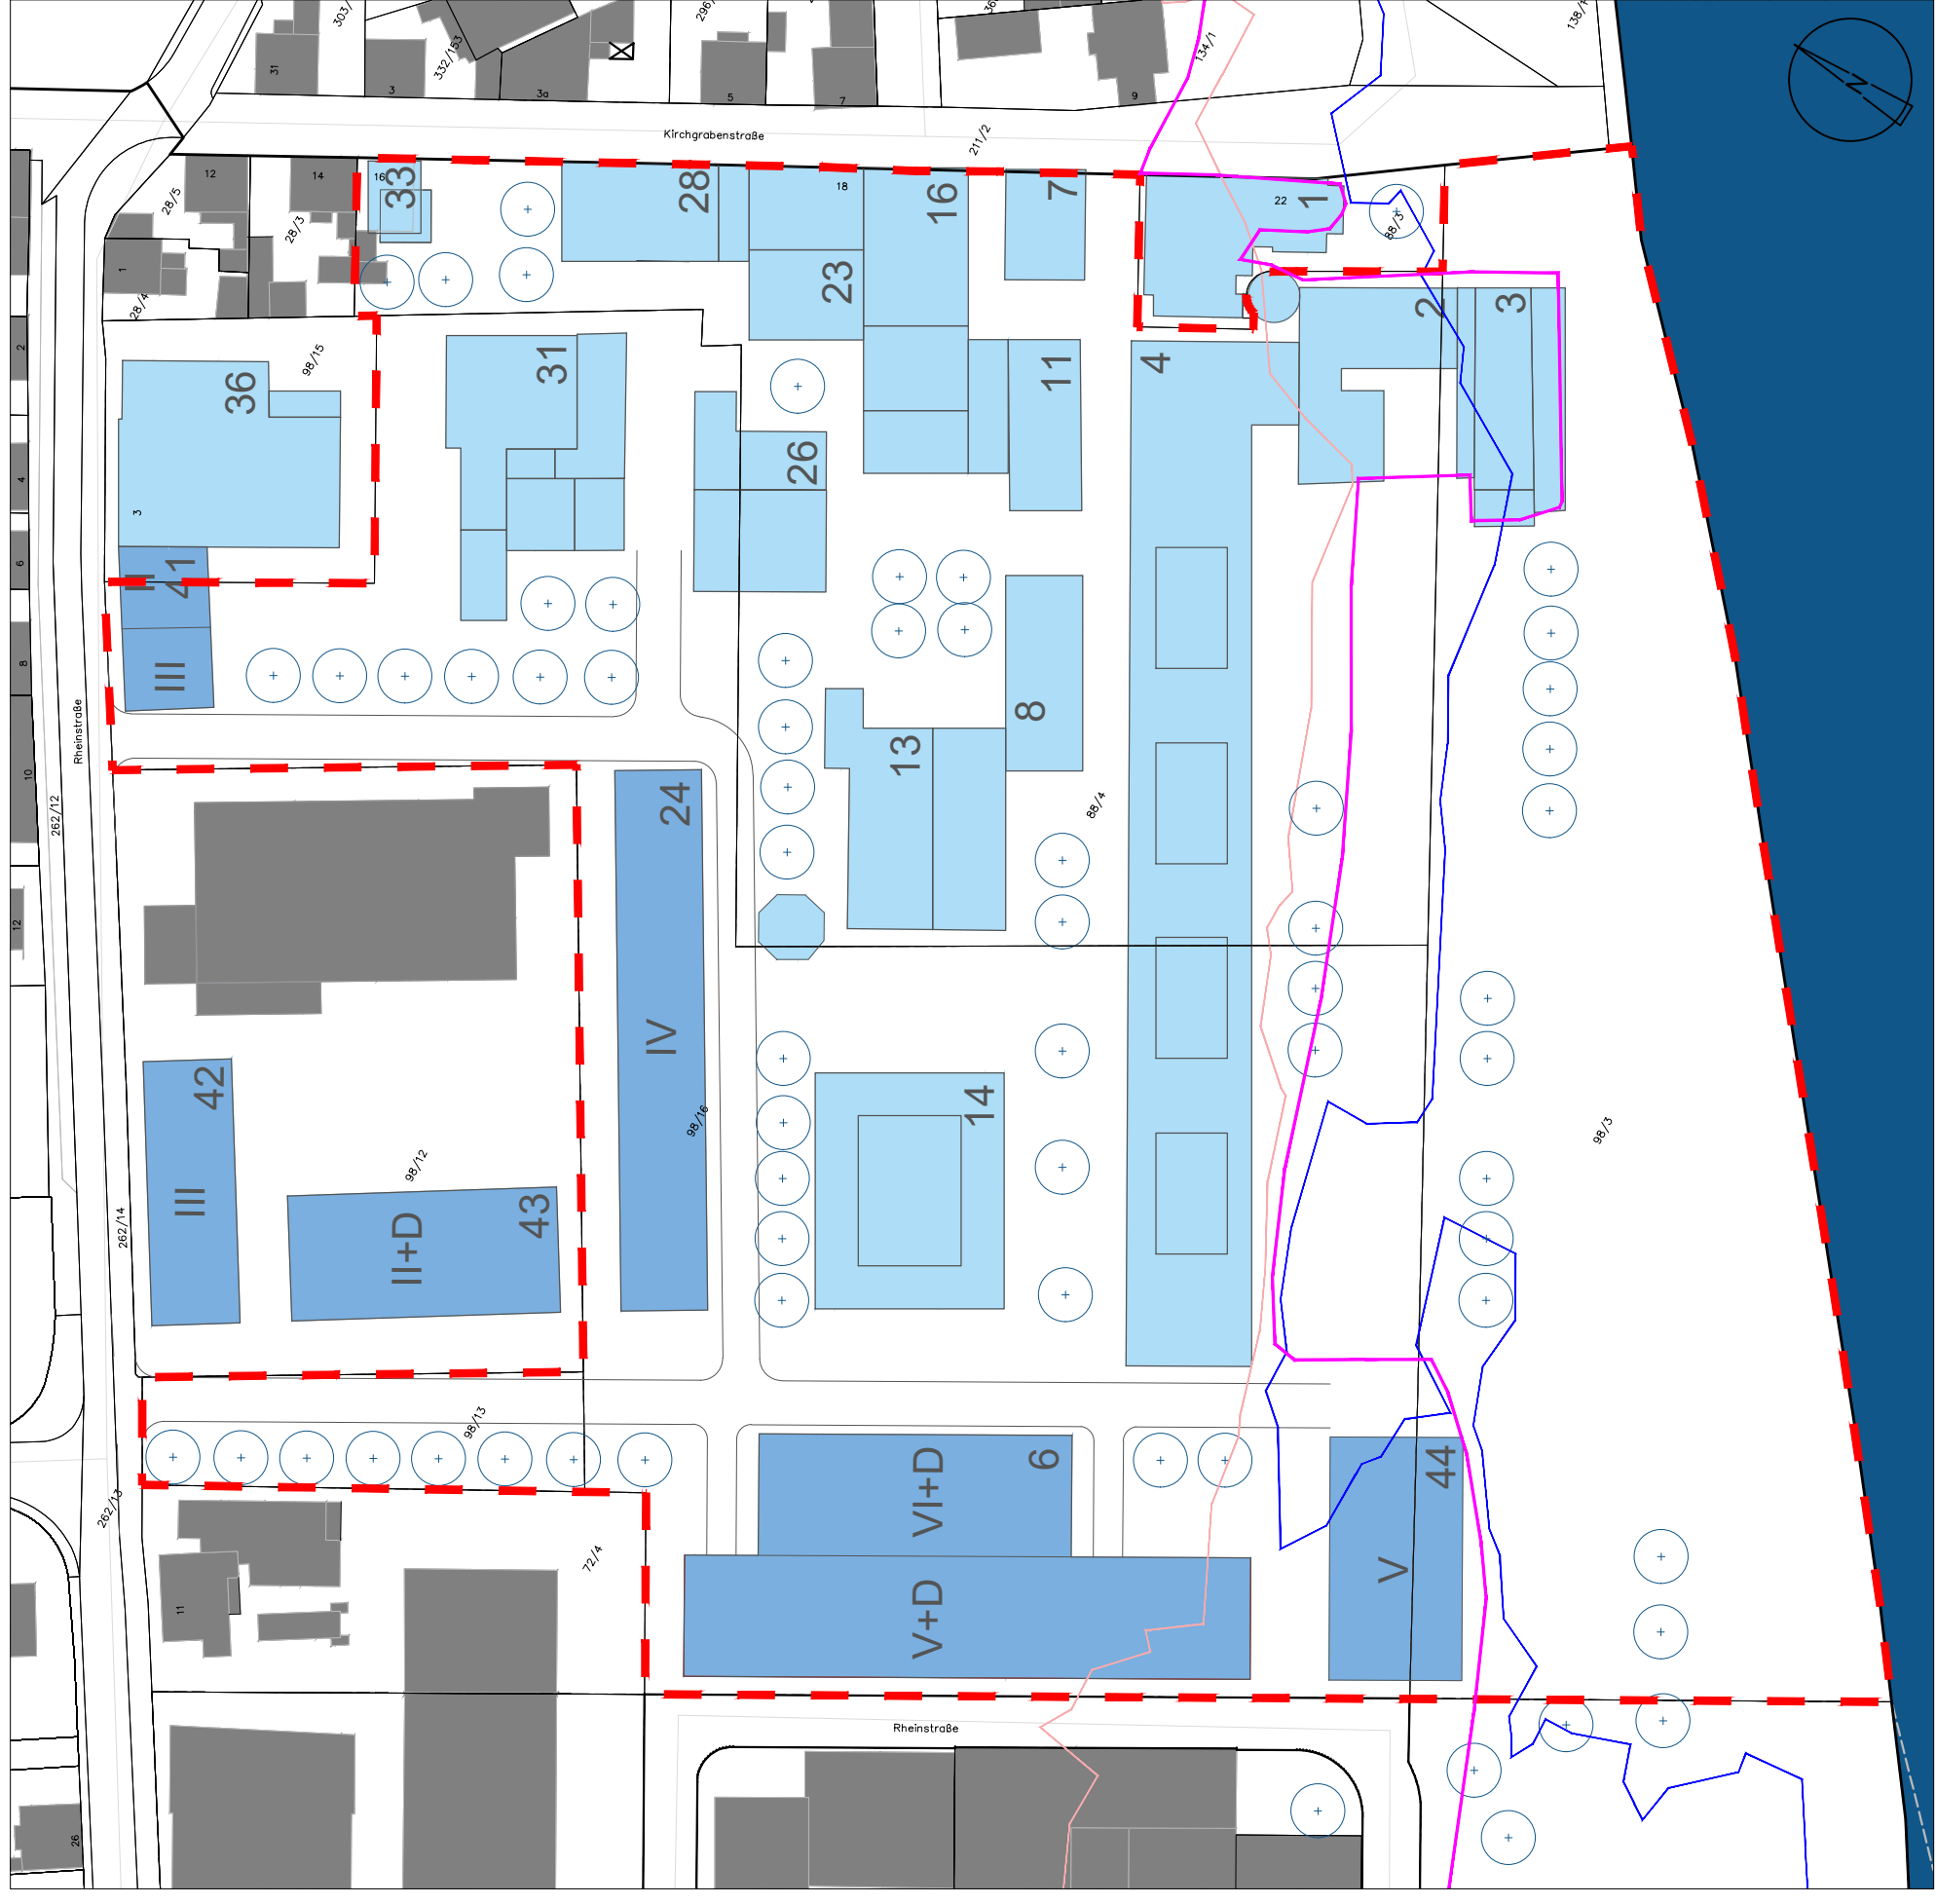
Lageplan

der AS & P vom 09.12.2015

1. Villa	Best.	Nachbar	15 WE
2. Kesselhaus	Best.	5 Ebenen	9 WE
3. Wasserstation	Best.	3 Ebenen	52 WE
4. Papierfabrik + Kalandar	Best.	3+1 Ebenen	3 WE
6. Hochgarage	Neubau	5-6 Ebenen + Dach	360 Sfp.
7. Turbinenhalle	Best.	3 Ebenen	5 WE
8. Kollergänge	Best.	4 Ebenen	12 WE
11. Papiermaschine	Best.	3 Ebenen	8 WE
13. Kocherei	Best., Hochh.	10 Ebenen	30 WE
14. Hackerei	Best.	2+1 Ebenen	15 WE
16. Separation I	Best., Hochh.	EG + 6 Ebenen	12 WE
23. Bleiche	Best.	EG + 3 Ebenen	6 WE
24. Wohnen / Gewerbe	Neubau	EG + 3 Ebenen	21 WE
26. Separation II	Best.	7 Ebenen	17 WE
28. Thorne	Best., Hochh.	6 Ebenen	15 WE
31. Spritfabrik	Best.	5 Ebenen	18 WE
33. Schule	Best.	2 Ebenen	2 WE
36. Bleicherei II	Best.	Nachbar	3 WE
41. Wohnen / Gewerbe	Neubau	EG + 1-2 Ebenen	20 WE
44. Wohnen	Neubau	5 Ebenen	3 WE
		Summe WE	263 WE
