NEUBAU RECHENZENTRUM, KASTENGRUND, HATTERSHEIM

Baugrunderkundung und Gründungsberatung

18 NOVEMBER 2019

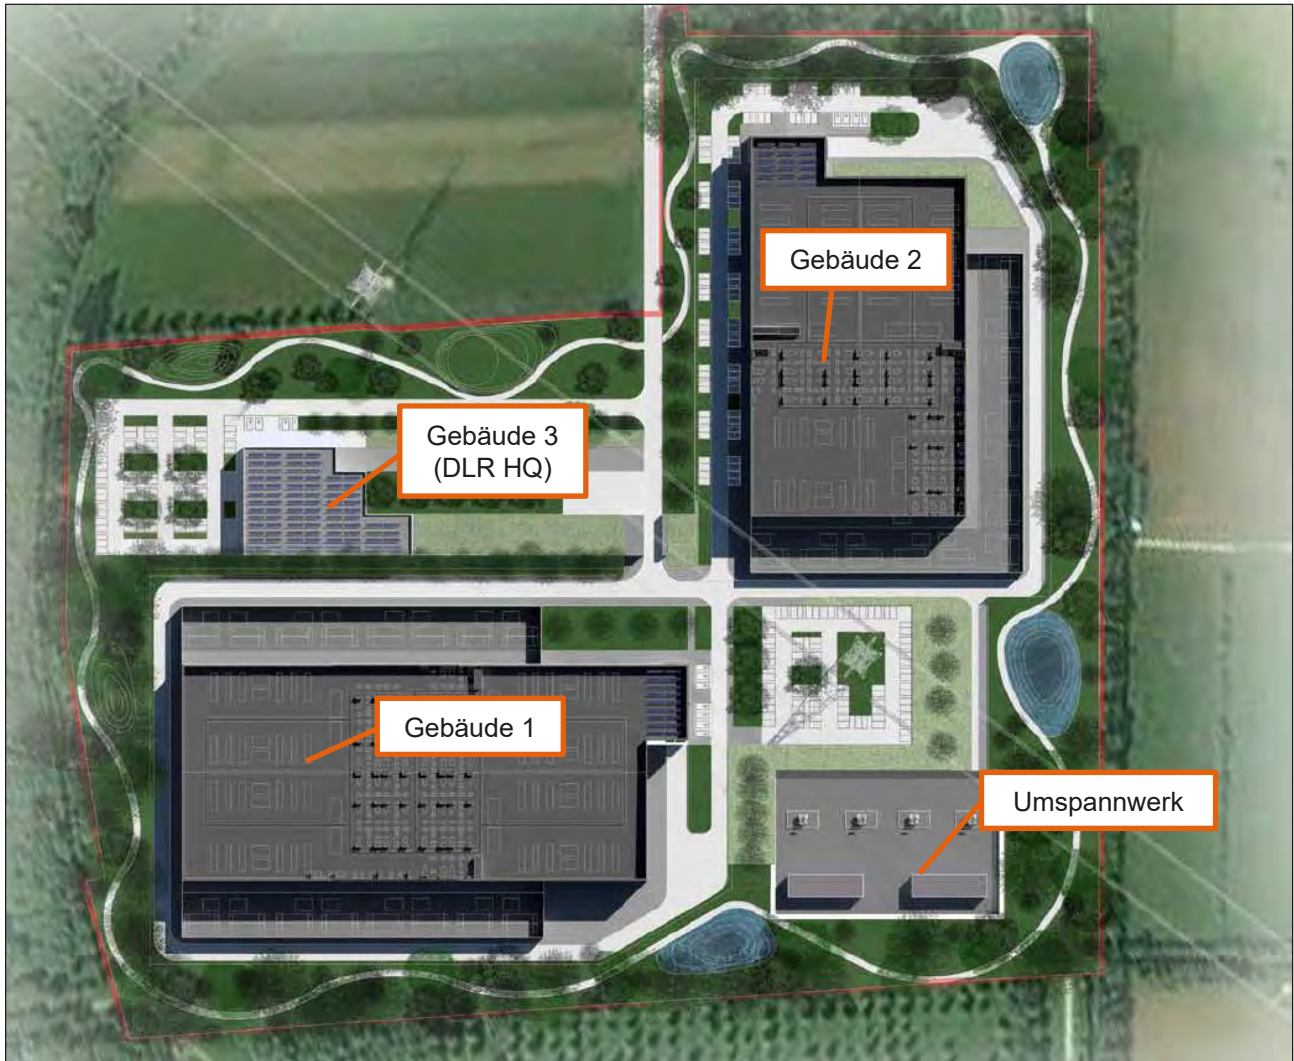
Abbildung 1: Geplante Bebauung, Draufsicht (Auszug aus [D 1])

Gemäß der vorliegenden Planunterlagen [D 1] werden die Lasten der Datacenter über Einzelstützen in den Baugrund eingeleitet. Es wird eine Flachgründung auf Einzel- oder Streifenfundamente angenommen. Detaillierte Angaben zur Gründung und Angaben zu Bauwerkslasten liegen Arcadis zum Zeitpunkt der Berichterstellung nicht vor. Des Weiteren gibt es keine Angaben bzgl. der Höheneinordnung der Erdgeschosse der einzelnen Gebäude. Gemäß den Vermessungsunterlagen der Sondierungen liegen die Geländehöhen in dem Projektareal zwischen ca. 111,0 m NN (BK 2) und 114,9 m NN (RKS 2/DPH 2). Das Gelände fällt nach Süden ab.

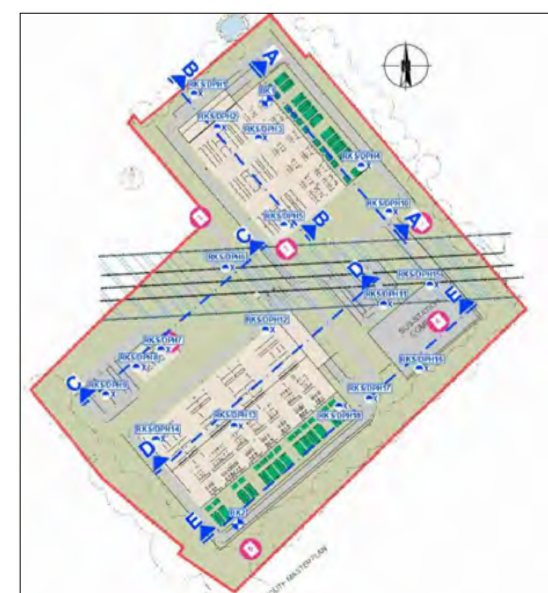
Data-Center Hattersheim Baugrundgutachten			
Geotechnische Schnitte C - C und D - D		Arcadis Germany GmbH, Europaplatz 3, 64293 Darmstadt	
M. 1 :	Proj.-Nr.:	DE0119.001582	
Gez.: gru	Anl.-Nr.:	2.2	
Bearb.: lko	Datum:	November 2019

- Legende:**
- ① Auffüllung / Oberboden
 - ② Quartär: Schluff / Ton
 - ③ Quartär: Sand / Kies
 - ④a Tertiär: Sand
 - ④b Tertiär: Schluff / Ton

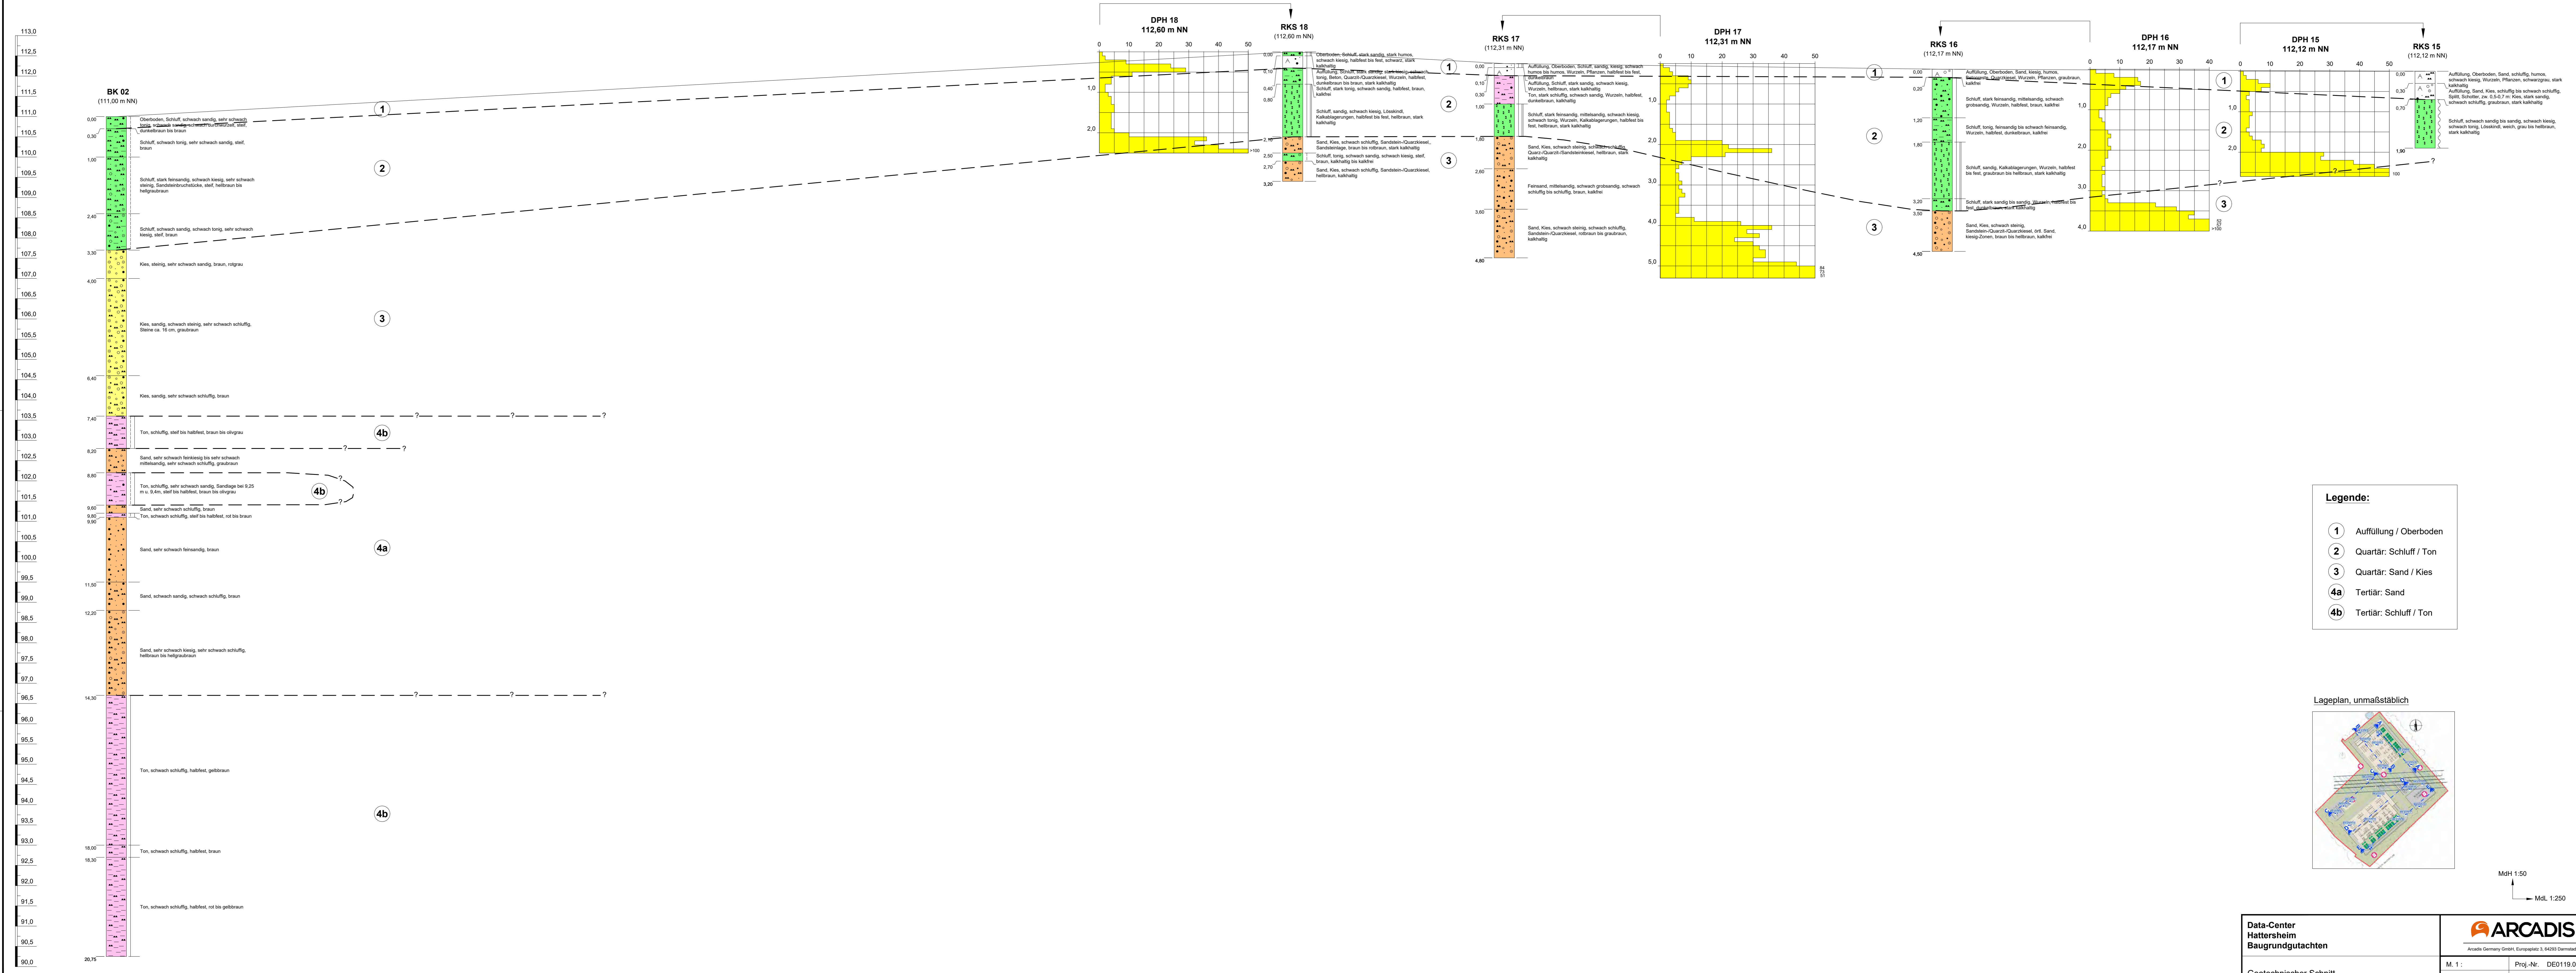
Data-Center Hattersheim Baugrundgutachten		
	<small>ARCADIS Germany GmbH, Europaplatz 3, 64293 Darmstadt</small>	
Geotechnischer Schnitt E - E	M. 1.: Gez.: gru Bearb.: Rko	Proj.-Nr.: DE0119.001582 Anl.-Nr.: 2.3 Datum: November 2019

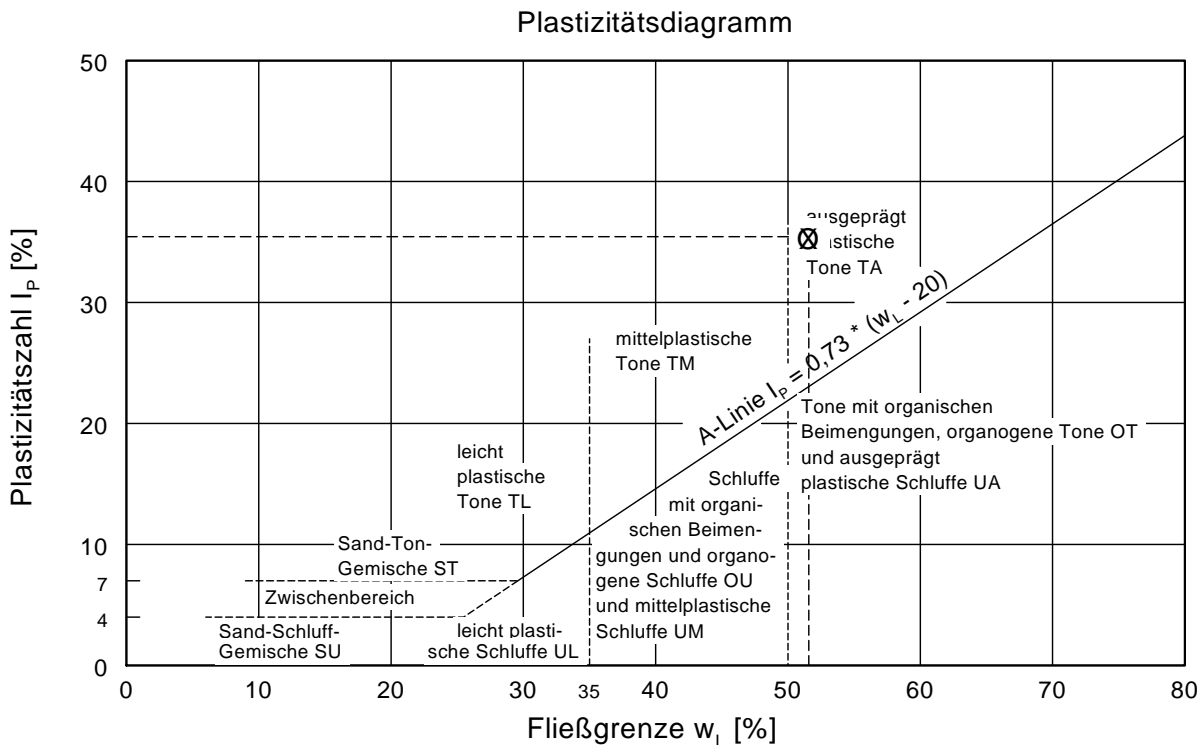
Wassergehalt $w = 15.2 \%$
 Fließgrenze $w_L = 51.6 \%$
 Ausrollgrenze $w_P = 16.1 \%$
 Plastizitätszahl $I_P = 35.5 \%$
 Konsistenzzahl $I_C = 1.03$

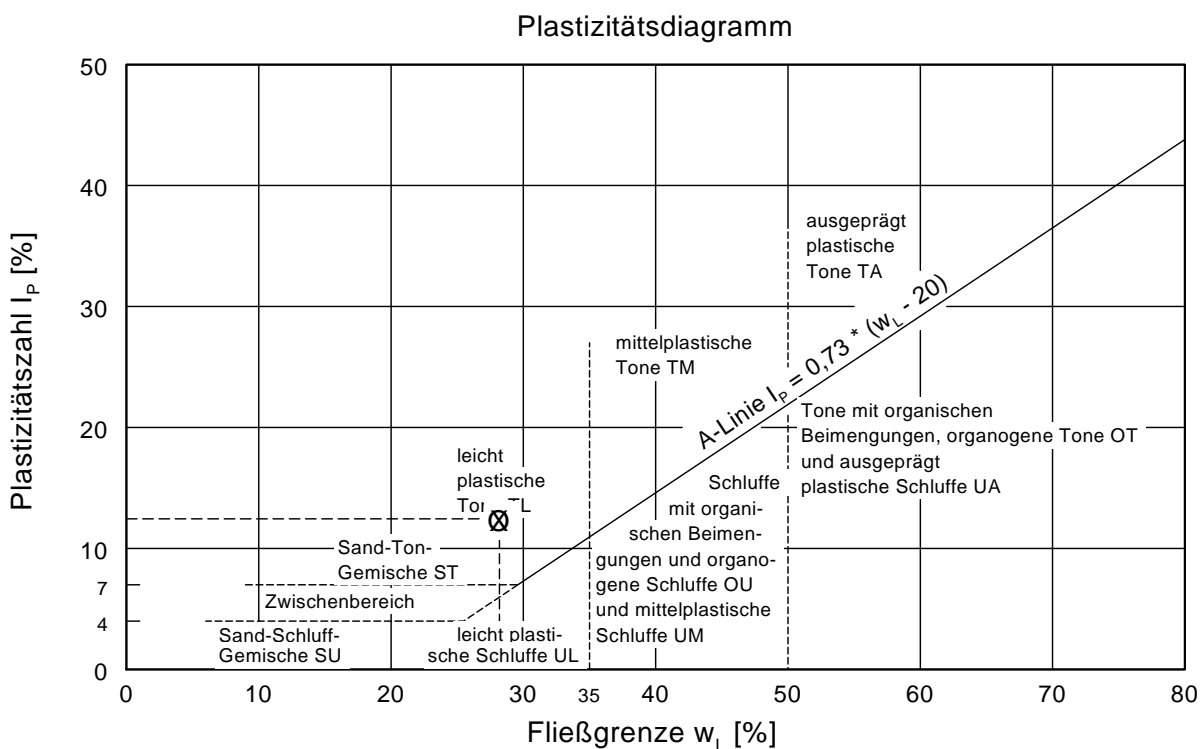
Wassergehalt $w = 17.7 \%$
 Fließgrenze $w_L = 28.2 \%$
 Ausrollgrenze $w_P = 15.7 \%$
 Plastizitätszahl $I_P = 12.5 \%$
 Konsistenzzahl $I_C = 0.84$

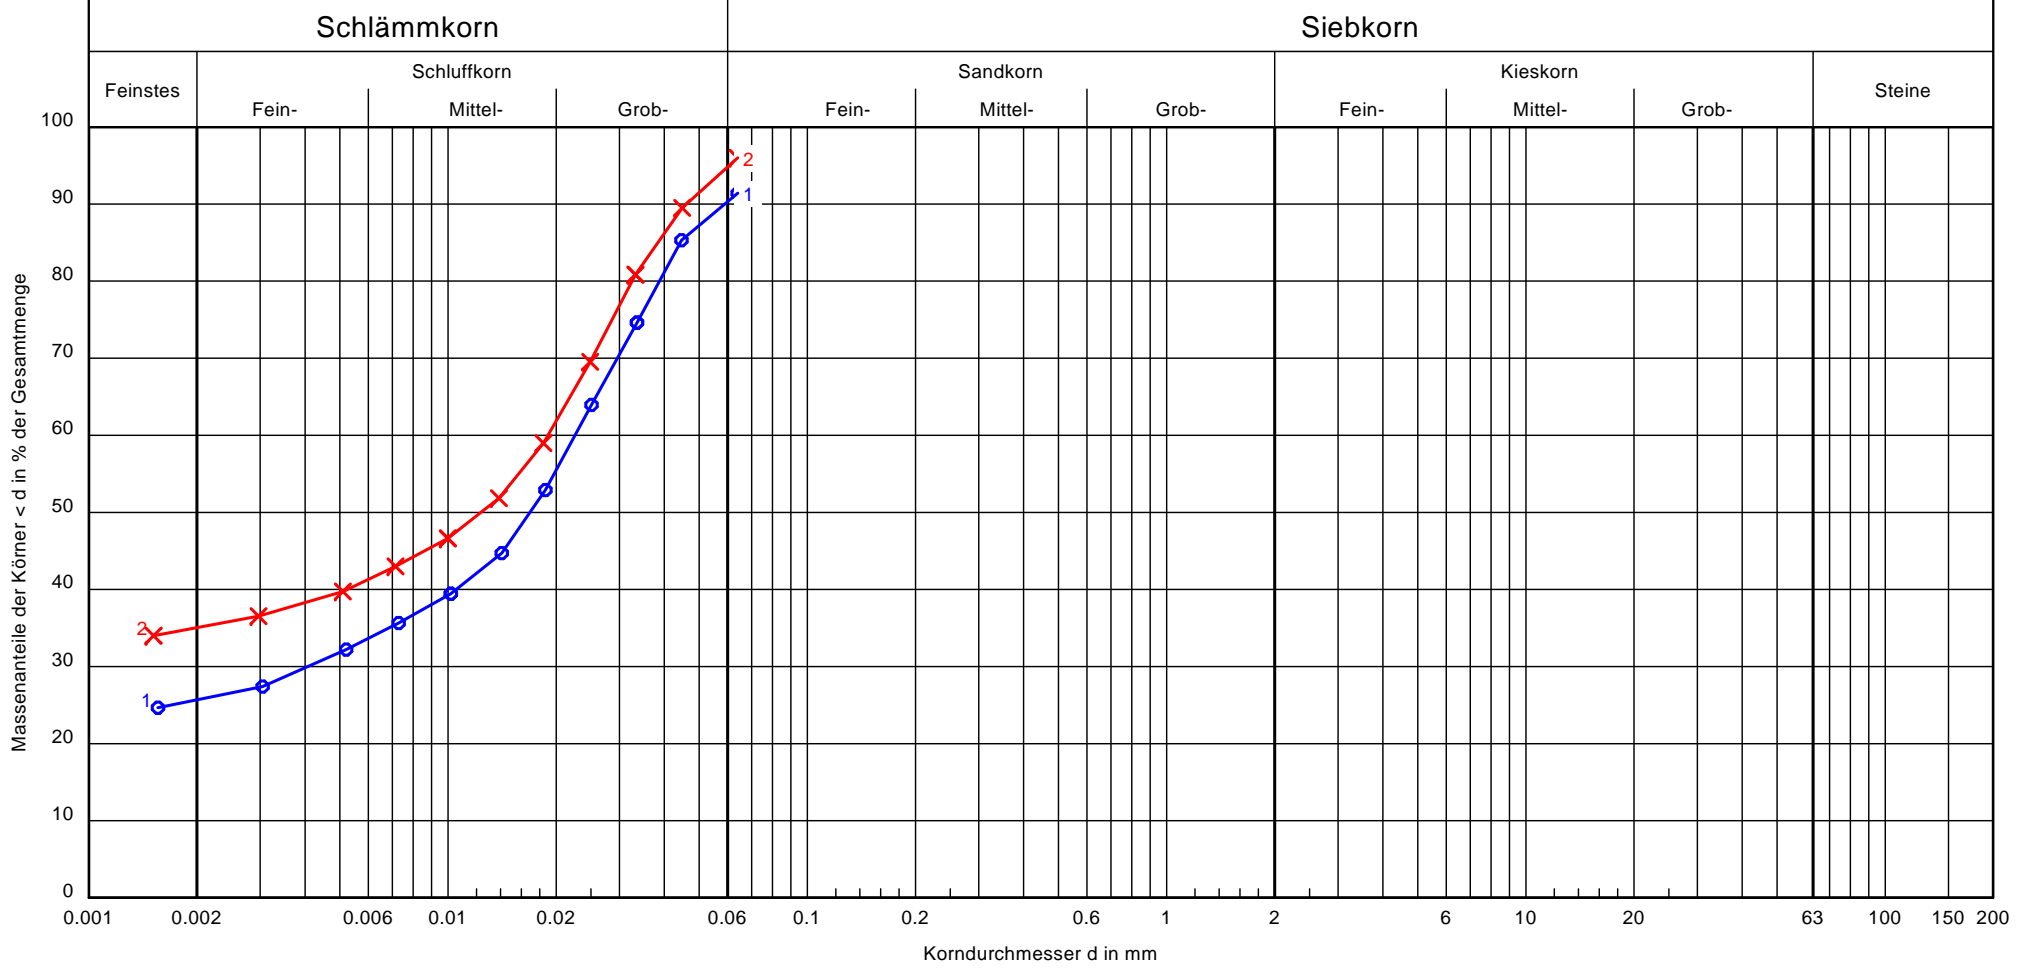
Prüfungsnummer:	3041-2/19	3041-3/19
Bezeichnung:	RKS 1 / 0,4 - 1,3 m	RKS 2 / 0,9 - 1,9 m
Signatur:		
Bodenart nach DIN 4022:	U, t, s'	U, t*
Bodenart nach DIN EN ISO 14688-1:	sa'clSi	cl'Si
Bodengruppe:	TM	TM - TA
Anteile [M.-%] T / U / S / G:	25.5/65.6/8.9/ -	34.8/60.8/4.3/ -
U/Cc:	-/-	-/-
Frostempfindlichkeitsklasse:	F3	F3
Wasserdurchlässigkeit (Beyer) [m/s]:	-	-

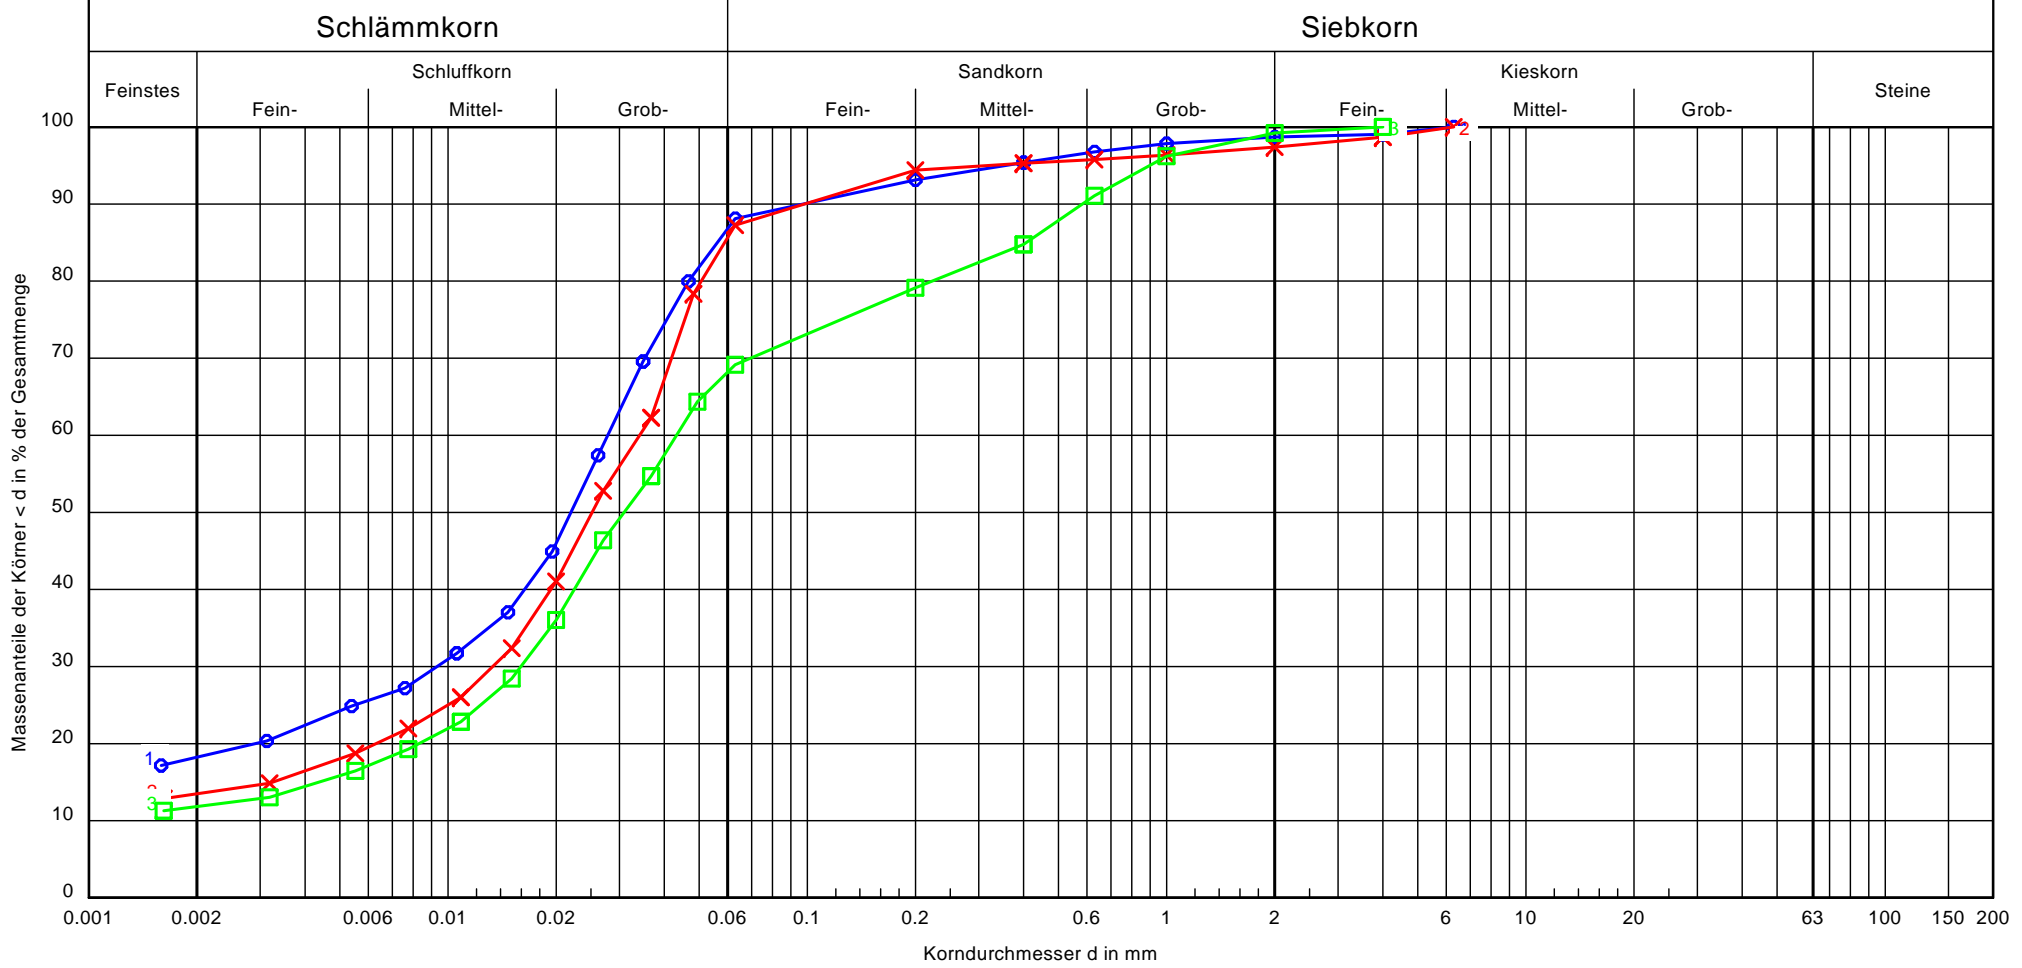
Prüfungsnummer:	3041-4/19	3041-10/19	3041-15/19
Bezeichnung:	RKS 3 / 0,9 - 1,2 m	RKS 13 / 1,6 - 3,7 m	RKS 17 / 1,0 - 1,8 m
Signatur:			
Bodenart nach DIN 4022:	U, t, s'	U, t', s'	U, s*, t'
Bodenart nach DIN EN ISO 14688-1:	sa'clSi	sa'cl'Si	cl'sa*Si
Bodengruppe:	TL	TL	TL
Anteile [M.-%] T / U / S / G:	18.0/70.1/10.6/1.3	13.4/73.9/10.1/2.6	11.7/57.4/30.1/0.8
U/Cc:	-/-	-/-	-/-
Frostempfindlichkeitsklasse:	F3	F3	F3
Wasserdurchlässigkeit (Beyer) [m/s]:	-	-	-

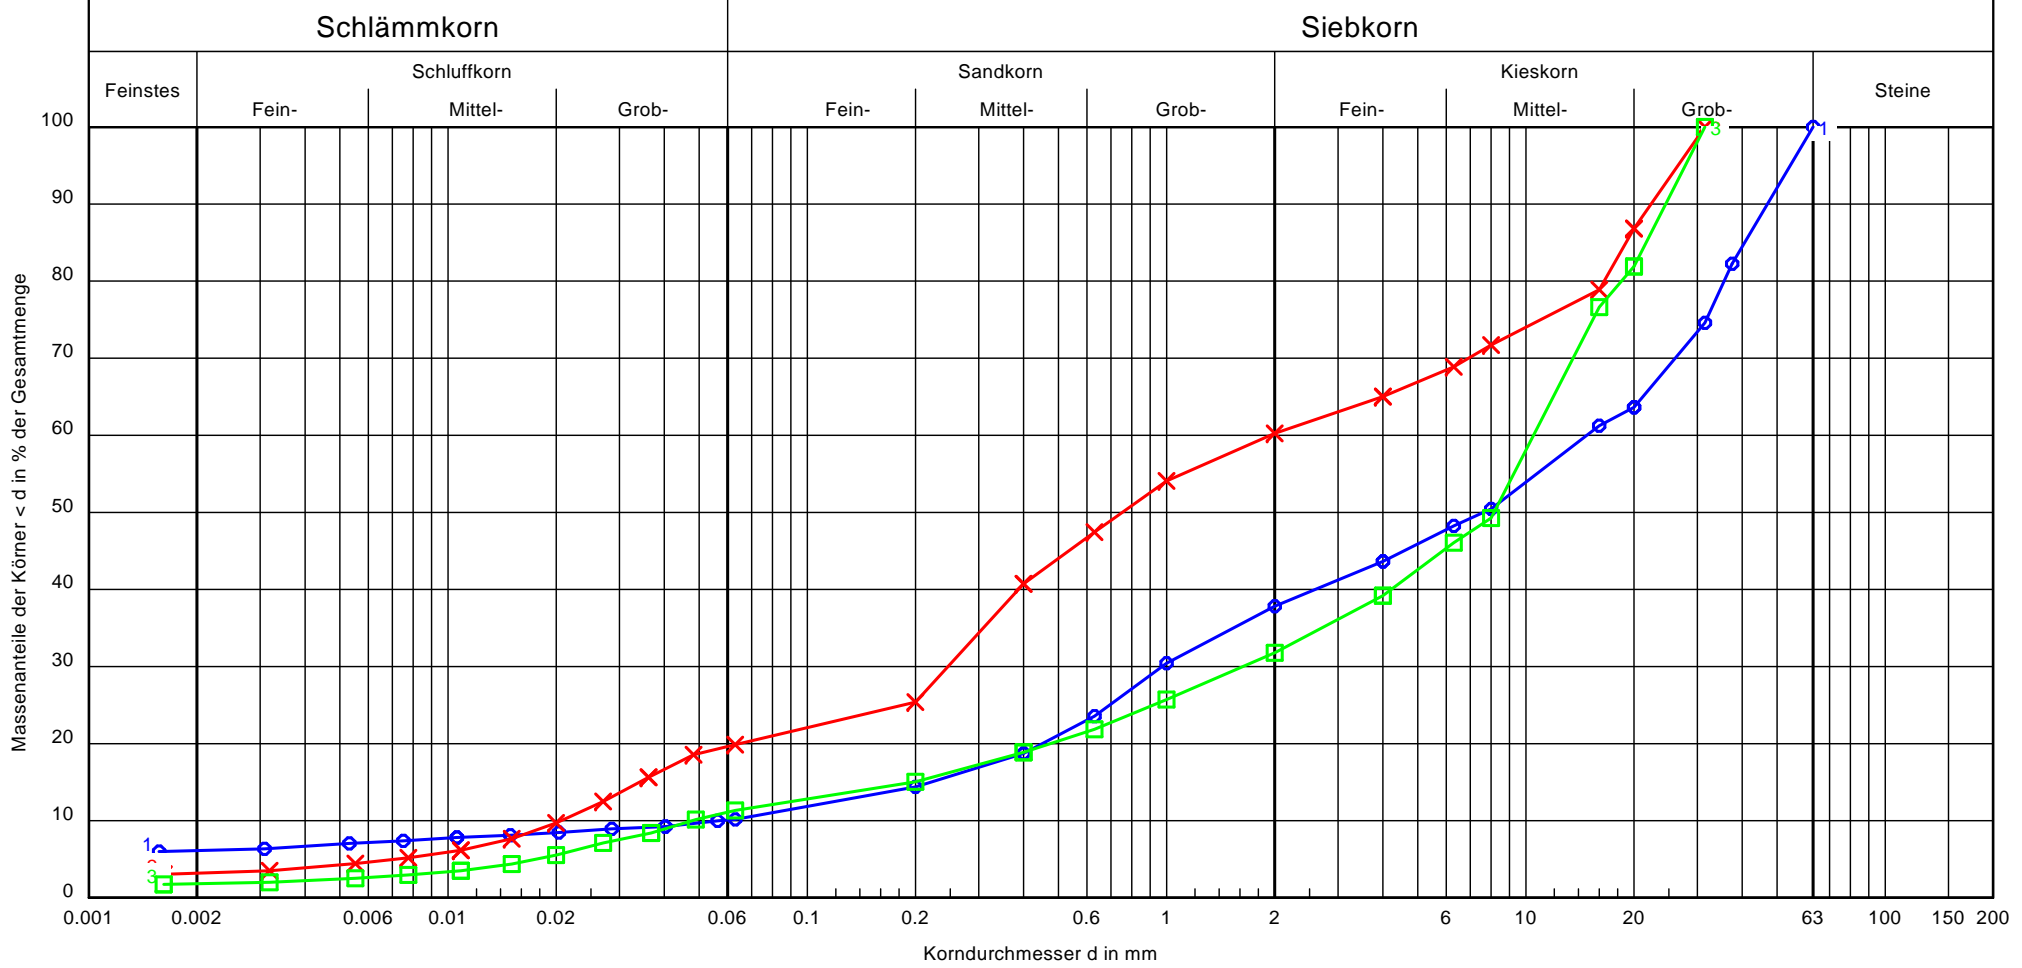
Prüfungsnummer:	3041-1/19	3041-7/19	3041-8/19
Bezeichnung:	BK 1 / 1,9 - 2,0 m	RKS 9 / 0,2 - 0,7 m	RKS 10 / 1,7 - 2,1 m
Signatur:			
Bodenart nach DIN 4022:	G, s, t'	U, t', s'	G, s, u'
Bodenart nach DIN EN ISO 14688-1:	cl'saGr	sigr*Sa	si'saGr
Bodengruppe:	GT	TL	GU
Anteile [M.-%] T / U / S / G:	6.1/4.1/27.7/62.2	3.2/16.7/40.4/39.8	1.8/9.5/20.5/68.2
U/Cc:	260.1/1.1	94.4/1.5	220.0/5.3
Frostempfindlichkeitsklasse:	F2	F3	F2
Wasserdurchlässigkeit (Beyer) [m/s]:	-	-	-

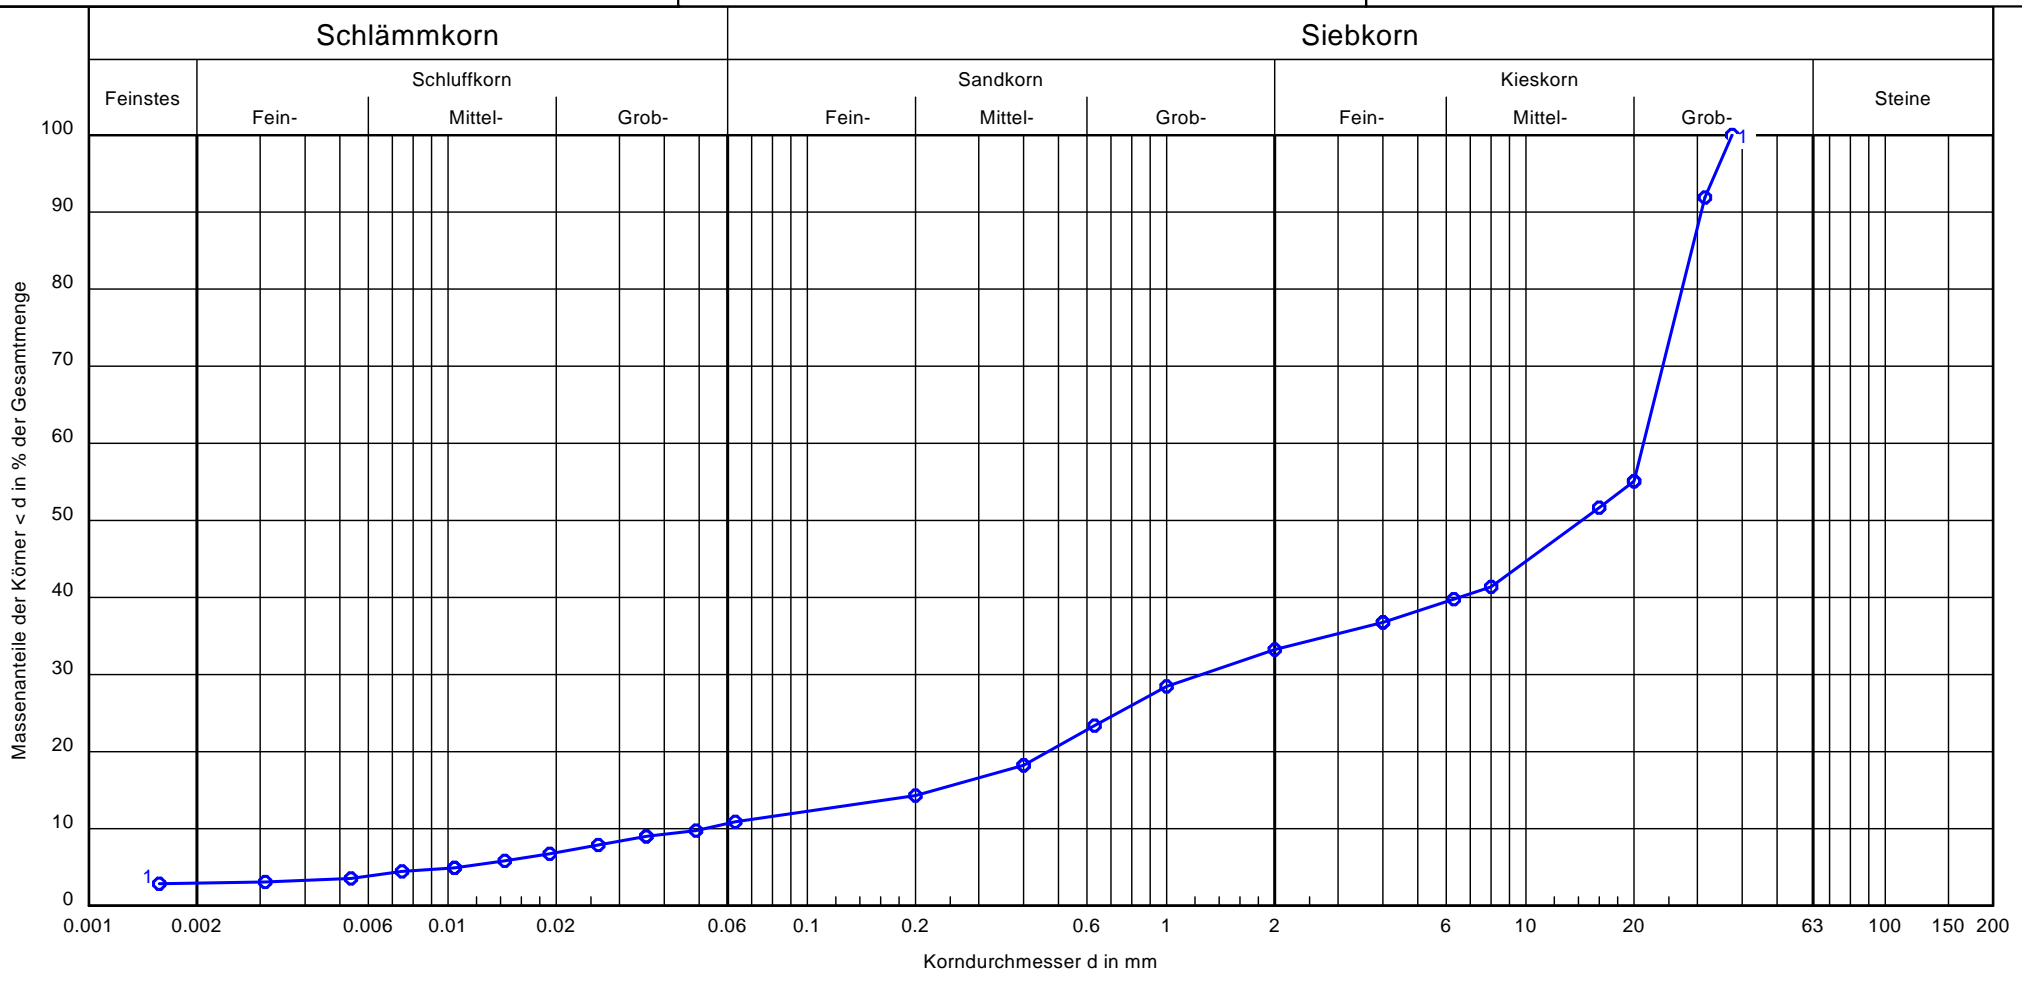
Prüfungsnummer:	3041-16/19
Bezeichnung:	RKS 17 / 1.8 - 2,6 m
Signatur:	
Bodenart nach DIN 4022:	G, s, u'
Bodenart nach DIN EN ISO 14688-1:	si'saGr
Bodengruppe:	GU
Anteile [M.-%] T / U / S / G:	2.9/8.0/22.3/66.8
U/Cc:	411.9/1.4
Frostempfindlichkeitsklasse:	F2
Wasserdurchlässigkeit (Beyer) [m/s]:	-

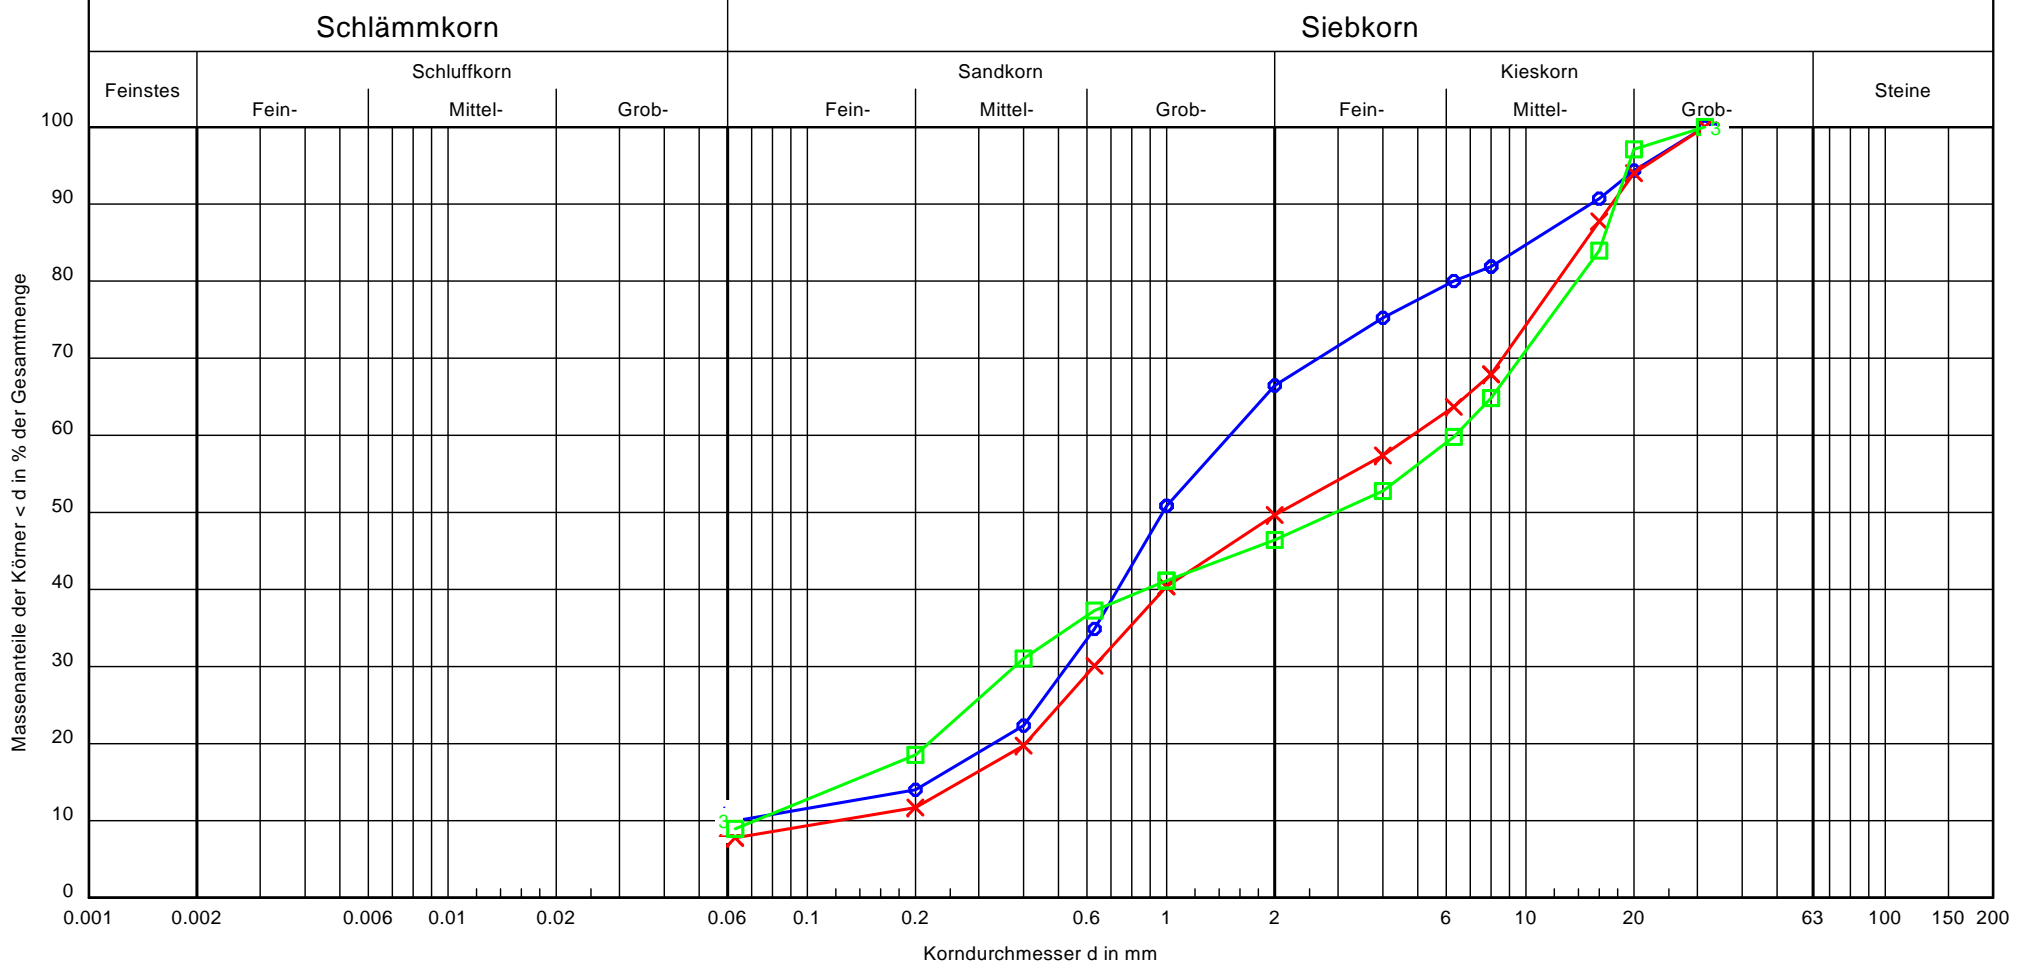
Prüfungsnummer:	3041-9/19	3041-11/19	3041-13/19
Bezeichnung:	RKS 11A / 1,0 - 2,2 m	RKS 14 / 1,3 - 2,2 m	RKS 16 / 3,5 - 4,5 m
Signatur:			
Bodenart nach DIN 4022:	S, g*, u'	S, G, u'	G, s*, u'
Bodenart nach DIN EN ISO 14688-1:	si'gr*Sa	si'Sa/Gr	si'sa*Gr
Bodengruppe:	SU	GU	GU
Anteile [M.-%] T / U / S / G:	- / 10.0 / 56.5 / 33.6	- / 7.8 / 41.9 / 50.3	- / 8.9 / 37.5 / 53.6
U/Cc:	23.7/2.9	40.0/0.7	89.0/0.3
Frostempfindlichkeitsklasse:	F2	F2	F2
Wasserdurchlässigkeit (Beyer) [m/s]:	-	-	-

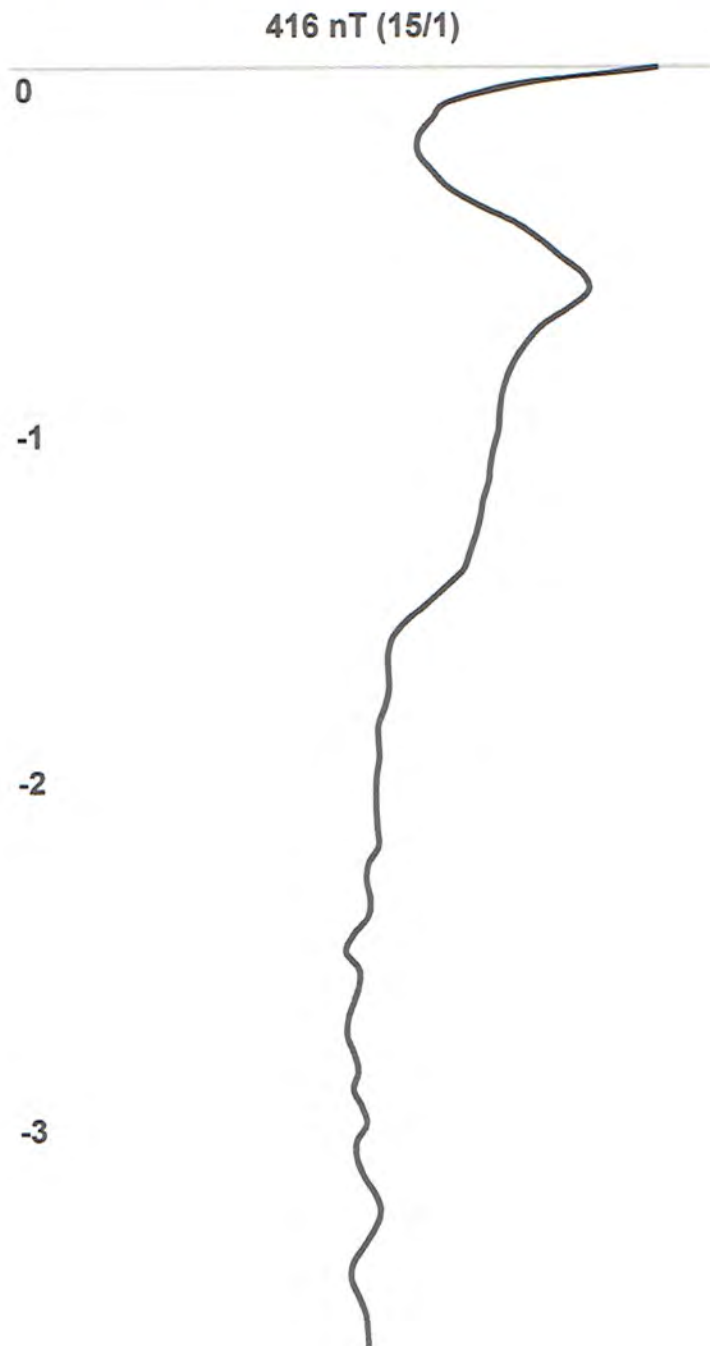
Dataline BM - Bohrloch 15 / 1 - Details

ReiheNr.	Weggeber	Tiefe[m]	X Pos.[m]	Y Pos.[m]	Min.[nT]	Max.[nT]	Kommentar
15 01	Nein	3,80	0,00	0,00	-30,21	416,00	RKS17
